TECHNISCHE UNIVERSITÄT MÜNCHEN  
Prüfamt für Verkehrswegebau

## **BERICHT GÜ 03/2024**

### **Güteüberwachung 2. Halbjahr 2024 Ausziehversuche an Dübeln für Betonstraßen (Fa. Brentzel, Fischbach)**

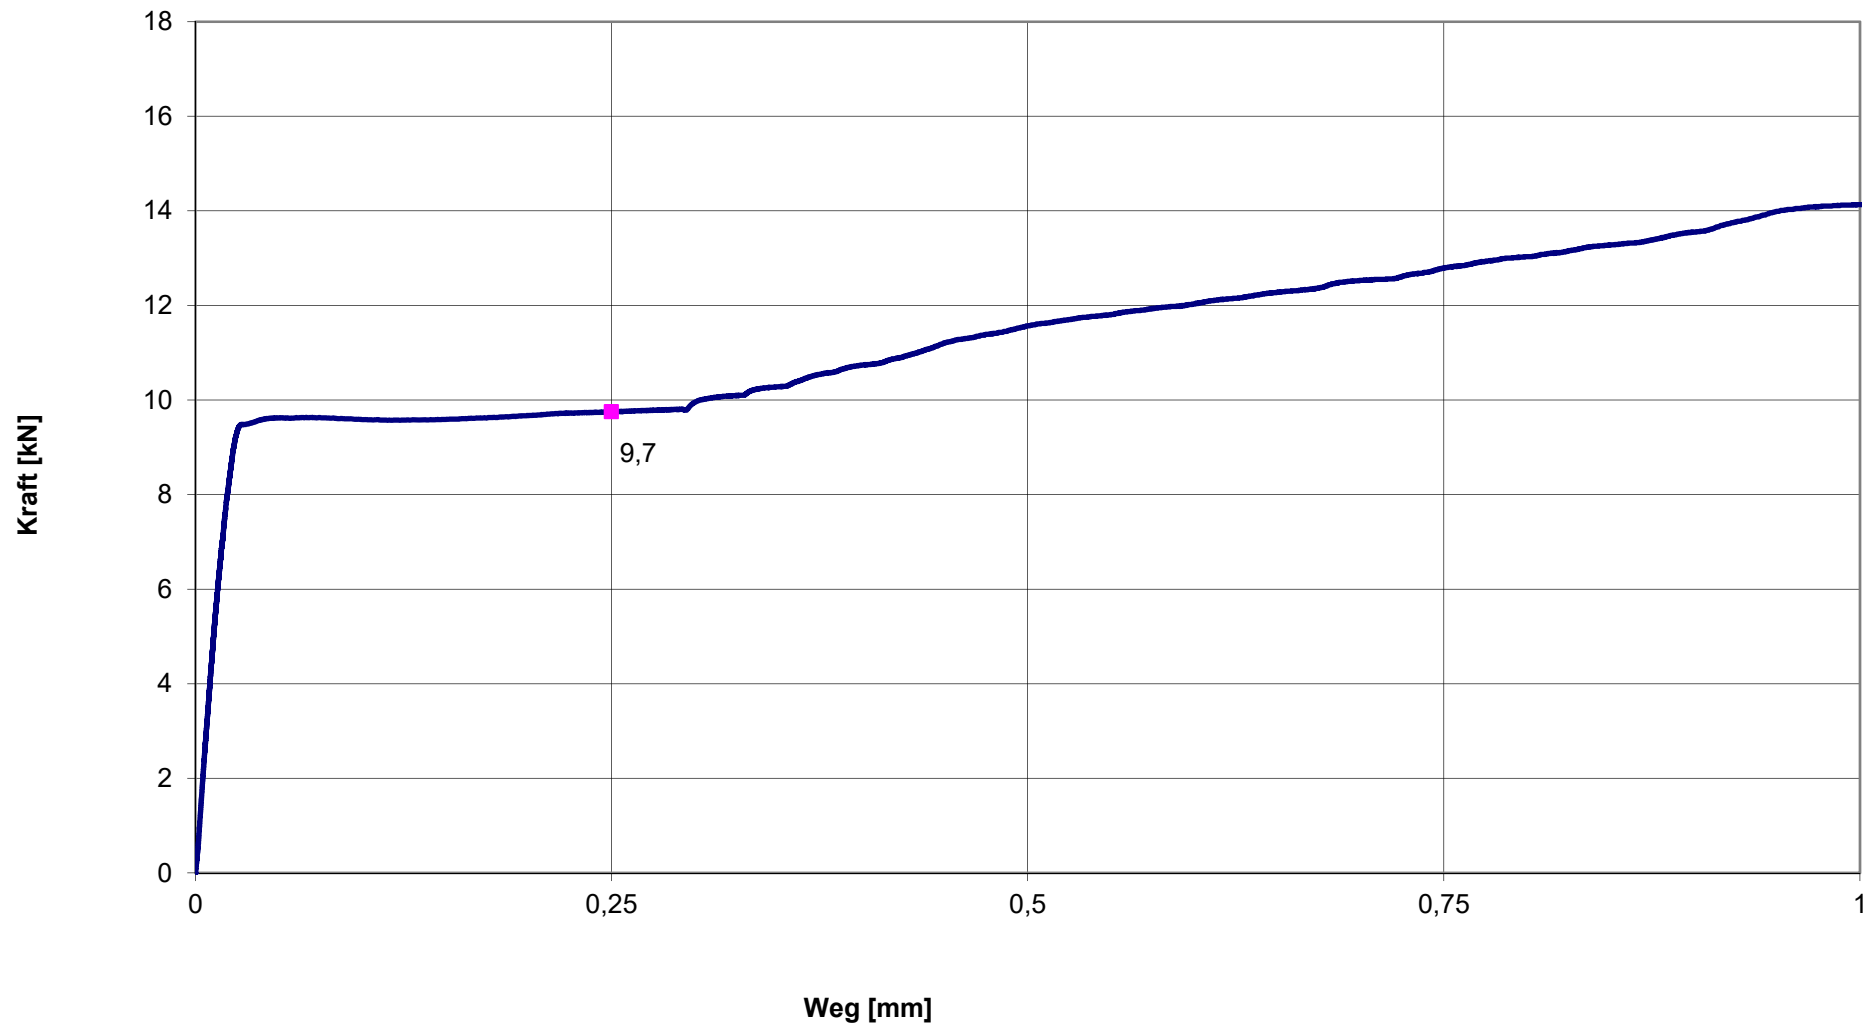
Ausziehversuch \_ Durchmesser: 25 mm \_ Dübel Nr.: 2 \_ Betonalter: 23 h \_ 1 . Belastung

| Ausziehkraft [kN] bei 0,25 mm Weg | | | | |
|---|---|---|---|---|
| 1. Belastung | 9,7 | 8,2 | 7,6 | $\leq 18$ |

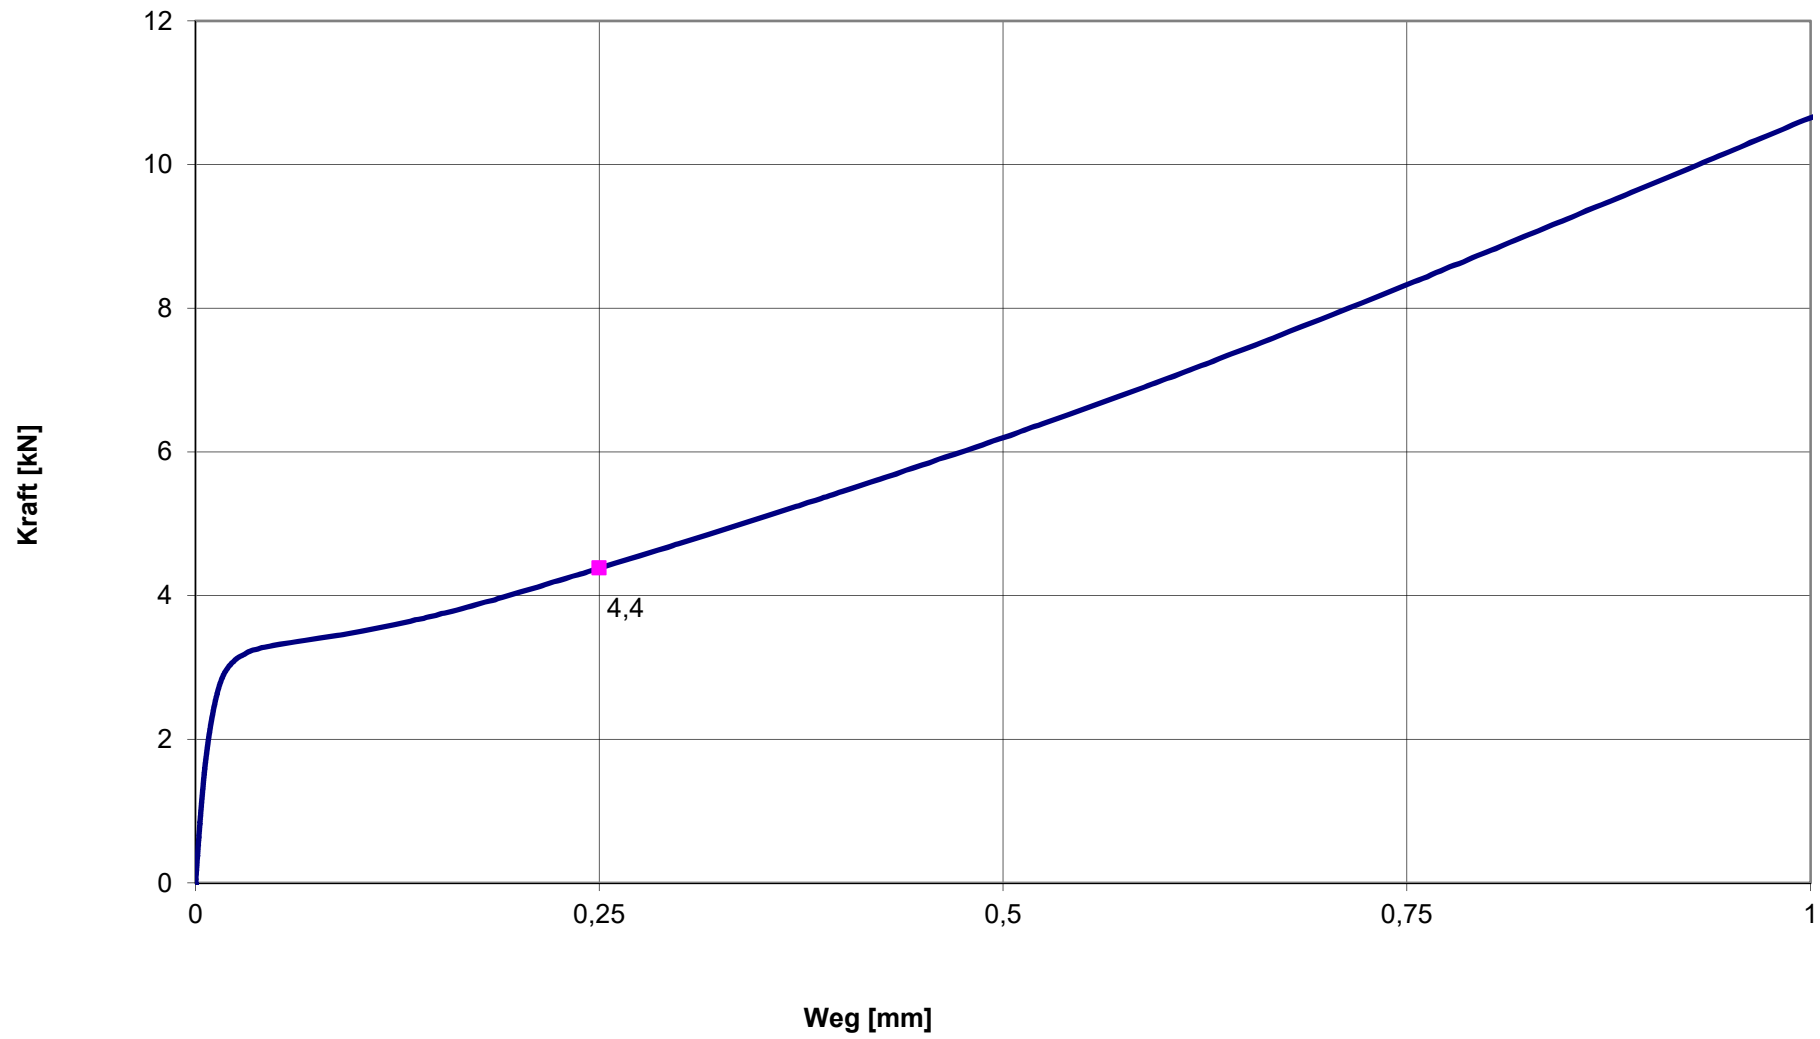
**Ausziehversuch \_ Durchmesser: 25 mm \_ Dübel Nr.: 2 \_ Betonalter: 23 h \_ 5 . Belastung**

| Ausziehkraft [kN] bei 0,25 mm Weg | | | | |
|---|---|---|---|---|
| 5. Belastung | 4,4 | 2,7 | 3,1 | $\leq 12$ |

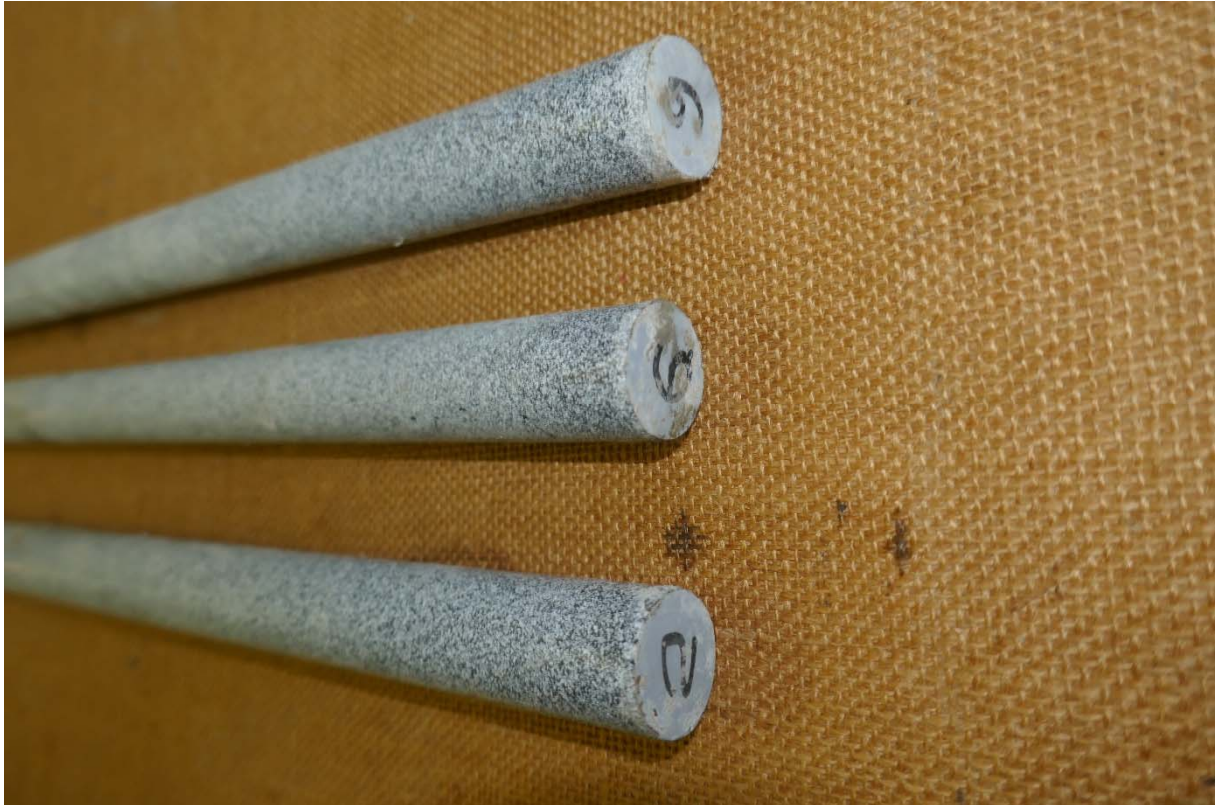
Nach Durchführung der Belastung wurden die Dübel jeweils ganz aus dem Betonprisma herausgezogen. An keinem der geprüften Dübel konnten Beschädigungen an der Beschichtung oder Ablösungen der Beschichtung vom Stahldübel festgestellt werden. Bilder in Anlage 8 zeigen die geprüften Dübel nach der Versuchsdurchführung.

Bild 1: Geprüfte Dübel Nr. 2, Nr. 6 und Nr. 9 ohne Beschädigung oder Ablösung der Beschichtung.

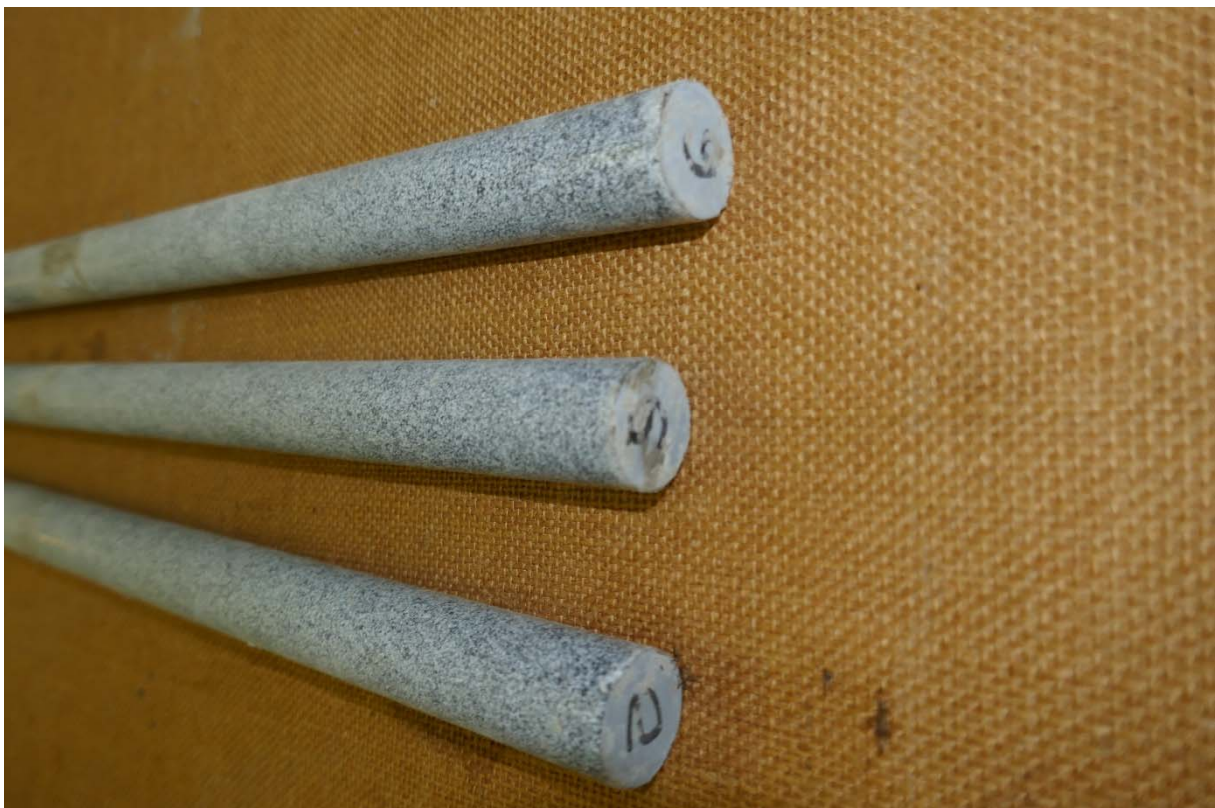
Bild 2: Ansicht der weiteren Mantelflächen der Dübel nach der Prüfung, ohne Beschädigung der Beschichtung.
