Technische Universität München  
Prüfamt für Verkehrswegebau  
Franz-Langinger-Straße 10 | 81245 München

**Betreff: Untersuchung zum Korrosionswiderstand von Dübeln und Ankern aus dem 1. Halbjahr 2026 in neutraler Salz-Sprühnebelprüfung gemäß EN ISO 9227:2017**

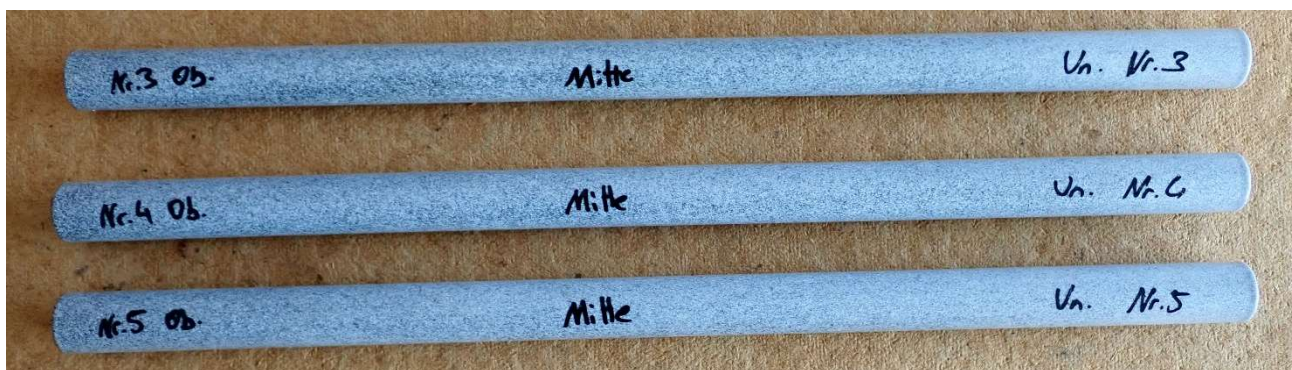
Abbildung 1: Kunststoffbeschichtung der untersuchten Dübel vor der Prüfung.

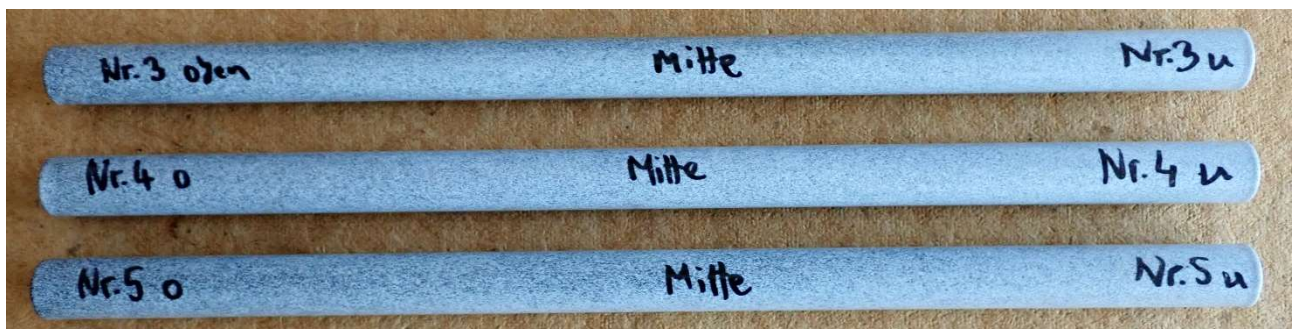
Abbildung 2: Rückseitige Mantelflächen der untersuchten Dübel vor der Prüfung.

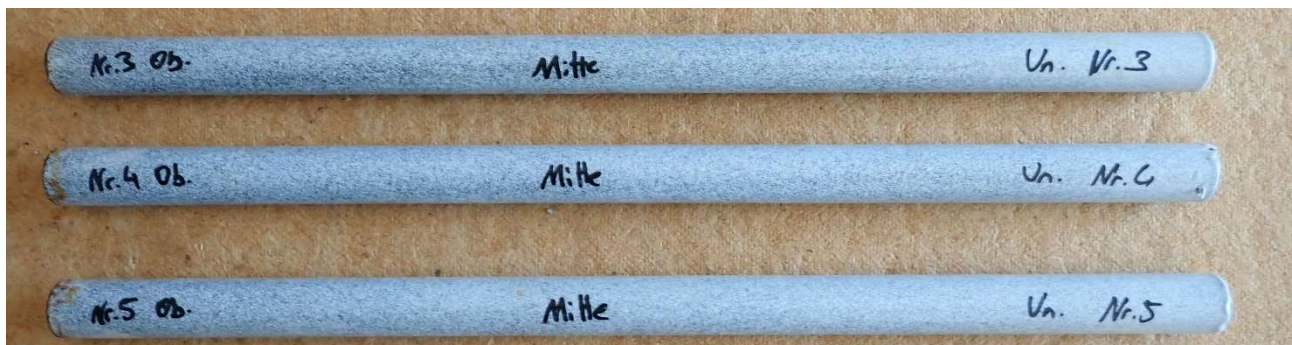
Nach 240 Stunden der Salznebelbeaufschlagung erweist sich die Kunststoffbeschichtung der **Dübel** als effektiver Schutz gegen Korrosion. An der zur Betrachtung stehenden, beschichteten Mantelfläche der Dübel wurden keine Rostmarken festgestellt. Die Abbildungen 1 und 2 zeigen die Proben vor der Prüfung. Der Zustand nach der Prüfung wird mit den Abbildungen 3 und 4 dokumentiert.

Abbildung 3: Die betrachteten Mantelflächen der Dübel zeigen nach 240 Stunden unter Salznebel keine Rostmarken.

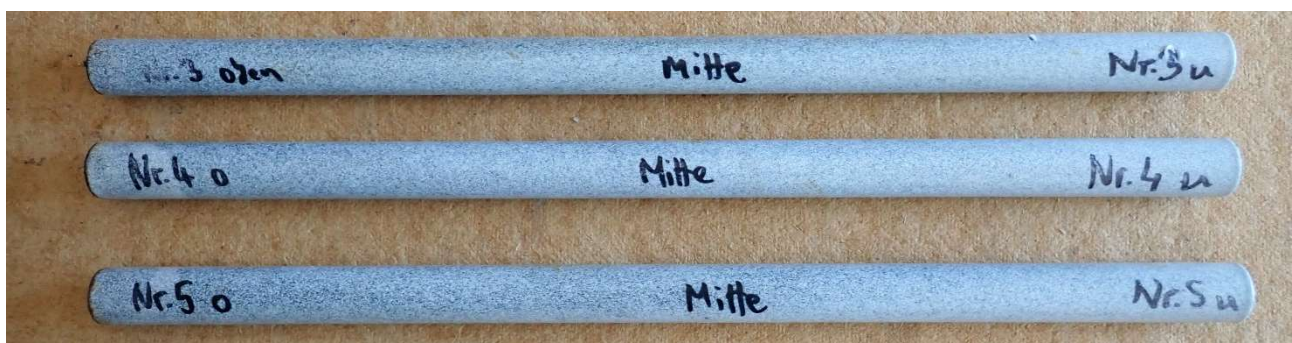
Abbildung 4: Rückseitige Mantelfläche der Dübel nach 240 Stunden unter Salznebel ohne jegliche Korrosion im betrachteten Bereich der Beschichtung.

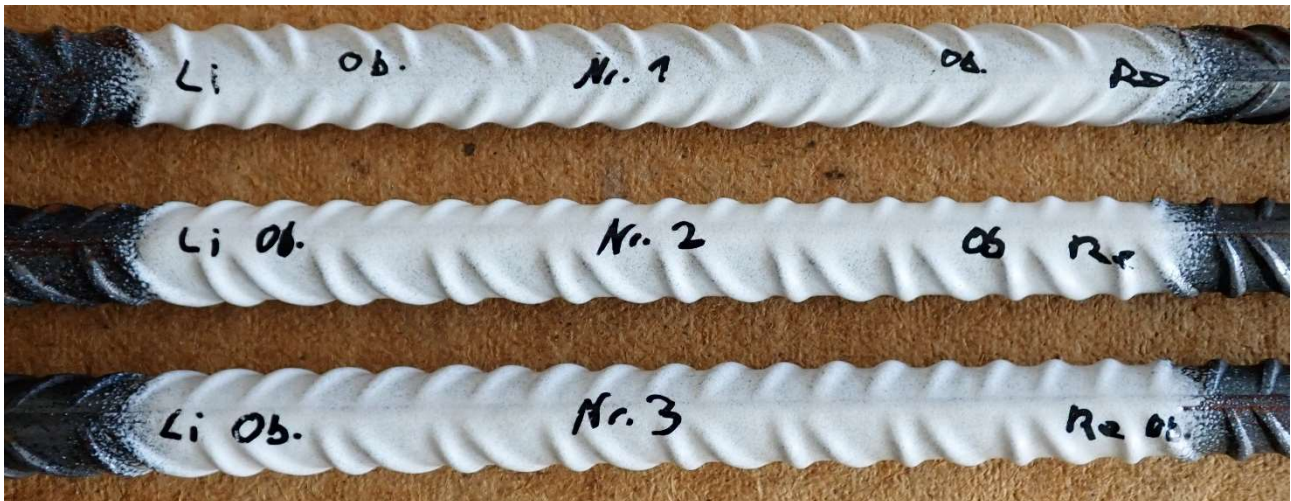
Abbildung 5: Ansicht der Anker im Bereich der Beschichtung vor der Korrosionsprüfung.

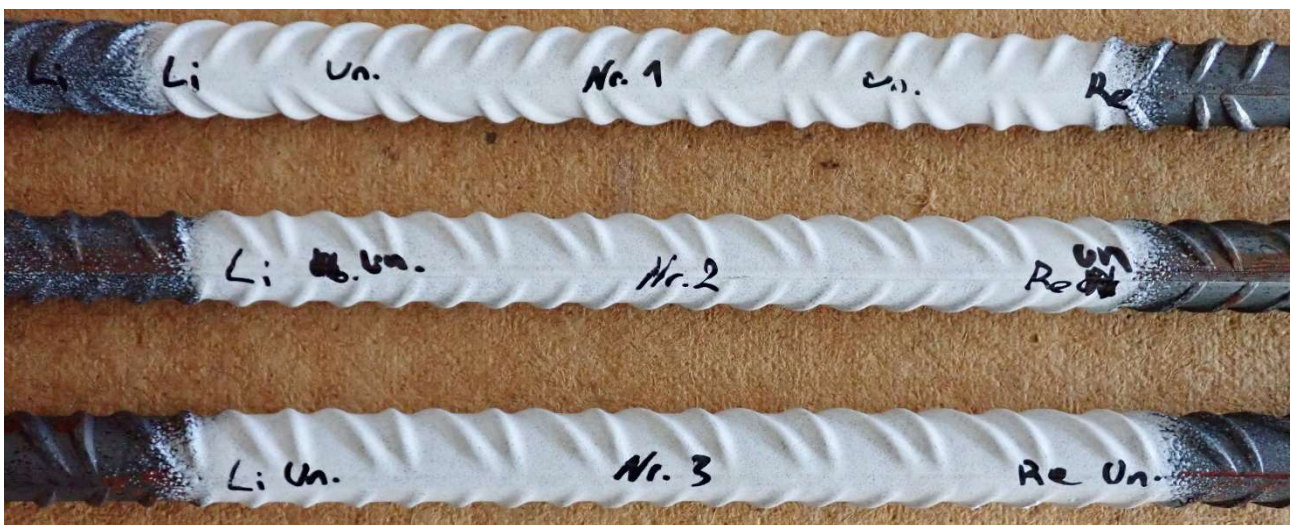
Abbildung 6: Rückseitige Ansicht der Anker im Bereich der Beschichtung vor der Prüfung.

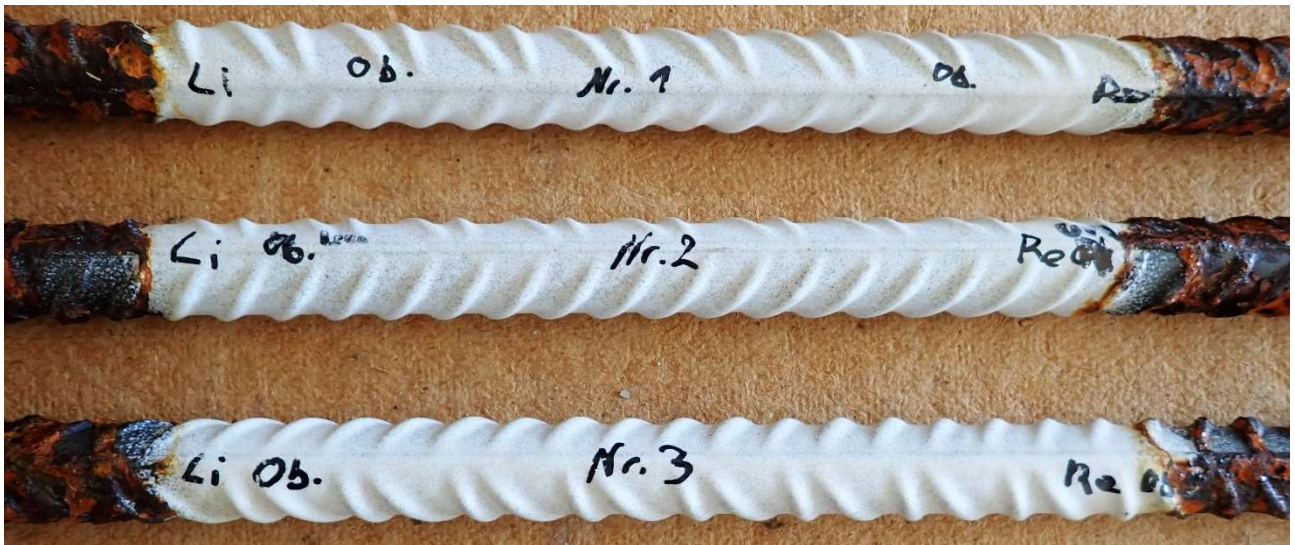
Alle drei untersuchten Anker zeigten im betrachteten Bereich der Mantelfläche nach 240 Stunden unter Salznebel keine Rostmarken. Die Abbildungen 5 und 6 zeigen die Anker vor der Prüfung. Die Abbildungen 7 und 8 dokumentieren den Zustand der Anker nach der Prüfung.

Abbildung 7: Ansicht der Anker im Bereich der betrachteten Beschichtung (ohne Korrosion) nach 240 Stunden Salznebel.

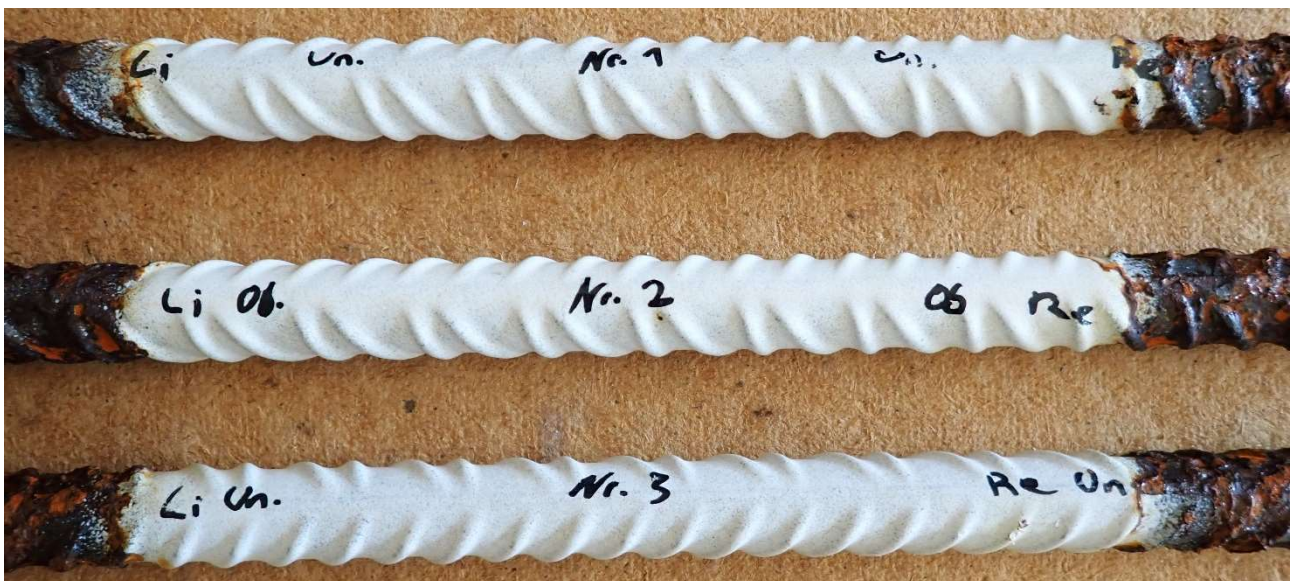
Abbildung 8: Rückseitige Ansicht der Anker im Bereich der betrachteten Beschichtung (ohne Korrosion) nach 240 Stunden Salznebel.
