Technische Universität München  
Prüfamt für Verkehrswegebau  
Franz-Langinger-Straße 10 | 81245 München

**Betreff: Untersuchung zum Korrosionswiderstand von Dübeln und Ankern aus dem 2. Halbjahr 2024 in neutraler Salz-Sprühnebelprüfung gemäß EN ISO 9227:2017**

## NSS-Test an Dübeln und Ankern der Produktion im 2. Halbjahr 2024

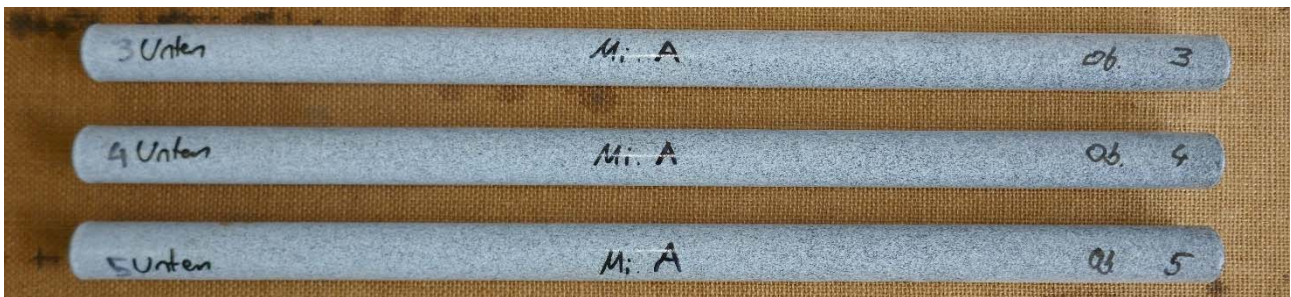
Abbildung 1: Kunststoffbeschichtung der untersuchten Dübel vor der Prüfung.

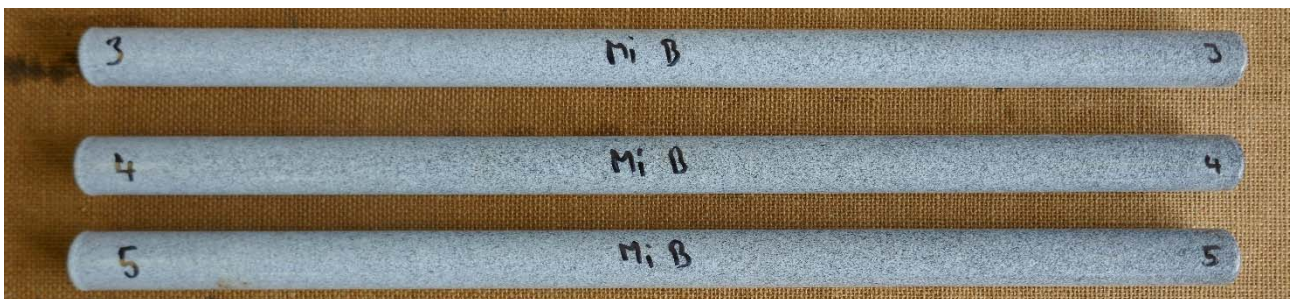
Abbildung 2: Rückseitige Mantelflächen der untersuchten Dübel vor der Prüfung.

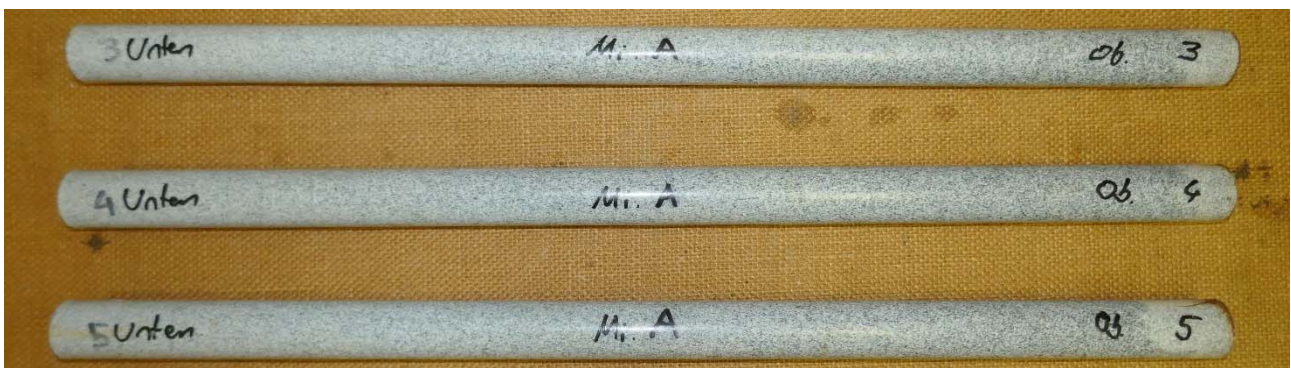
Nach  $240 \text{ Stunden}$  der Salznebelbeaufschlagung erweist sich die Kunststoffbeschichtung der **Dübel** als effektiver Schutz gegen Korrosion. An der zur Betrachtung stehenden, beschichteten Mantelfläche der Dübel wurden keine Rostmarken festgestellt. Die Abbildungen 1 und 2 zeigen die Proben vor der Prüfung.

Abbildung 3: Die betrachteten Mantelflächen der Dübel zeigen nach 240 Stunden unter Salznebel keine Rostmarken.

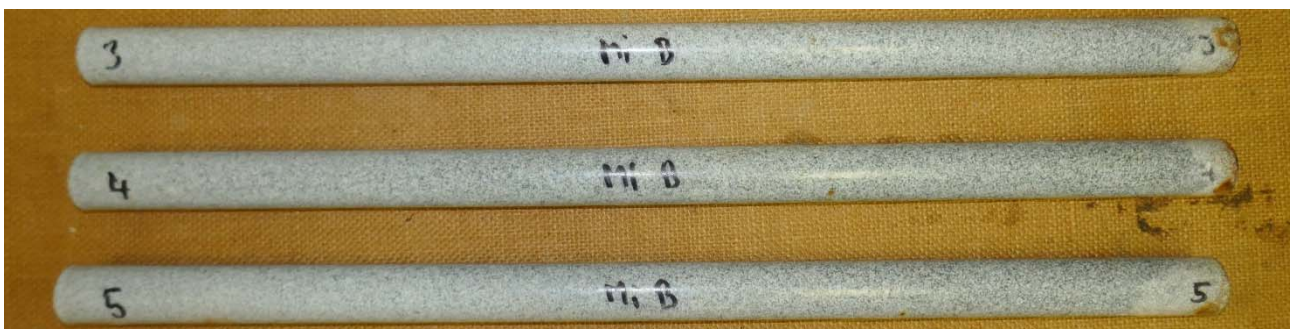
Abbildung 4: Rückseitige Mantelfläche der Dübel nach 240 Stunden unter Salznebel ohne jegliche Korrosion im betrachteten Bereich der Beschichtung.

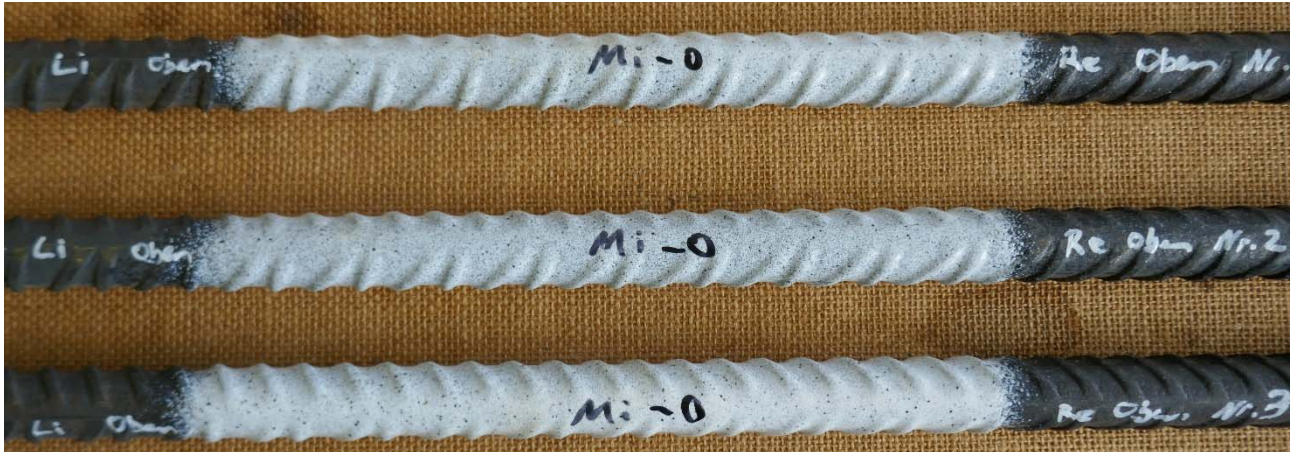
Abbildung 5: Ansicht der Anker im Bereich der Beschichtung vor der Korrosionsprüfung.

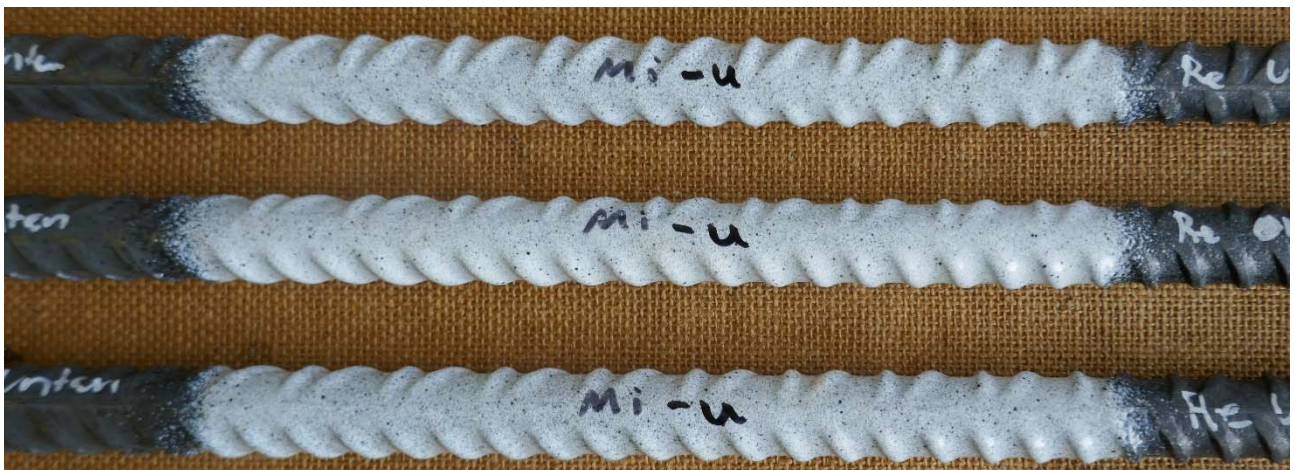
Abbildung 6: Rückseitige Ansicht der Anker im Bereich der Beschichtung vor der Prüfung.

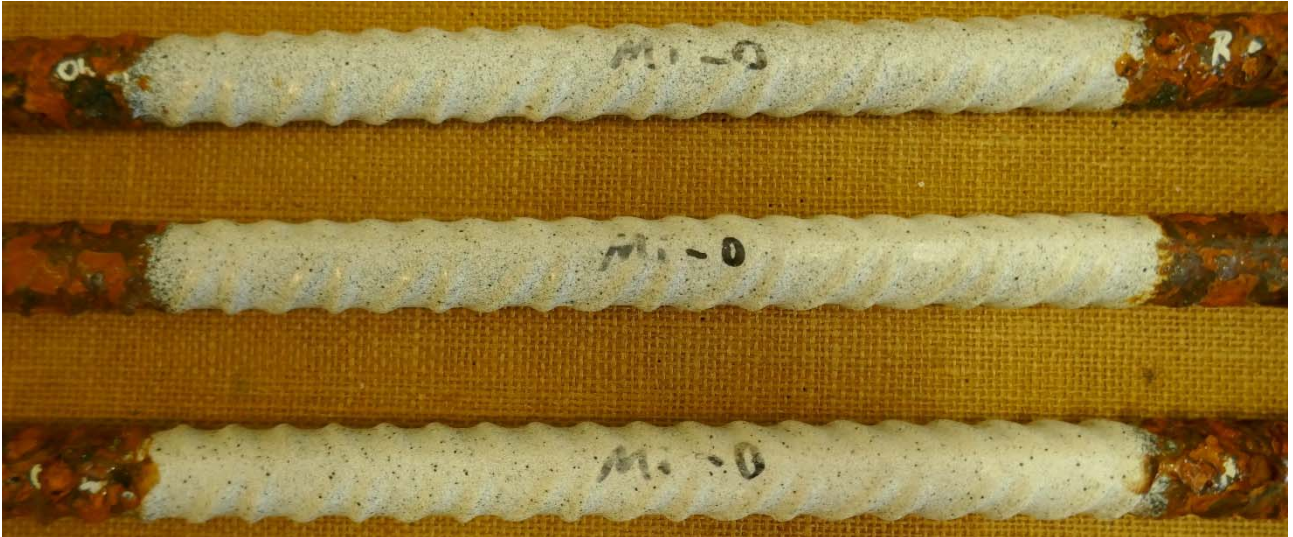
Alle drei untersuchten Anker zeigten im betrachteten Bereich der Mantelfläche nach 240 Stunden unter Salznebel keine Rostmarken. Die Abbildungen 5 und 6 zeigen die Anker vor der Prüfung.

**Abbildung 7: Ansicht der Anker im Bereich der betrachteten Beschichtung (ohne Korrosion) nach 240 Stunden Salznebel.**

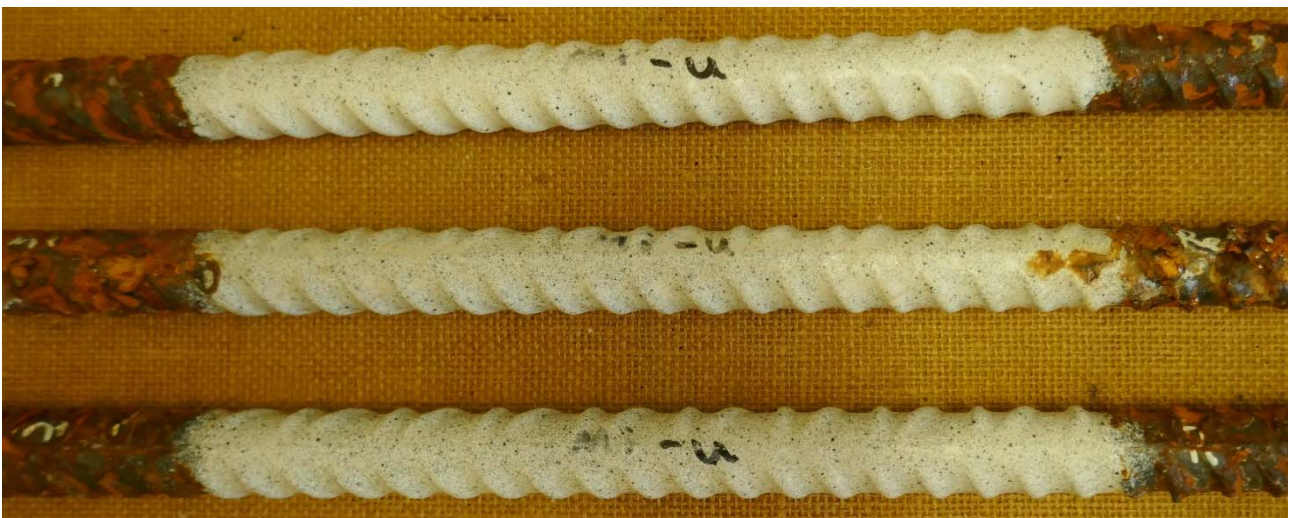
**Abbildung 8: Rückseitige Ansicht der Anker im Bereich der betrachteten Beschichtung (ohne Korrosion) nach 240 Stunden Salznebel.**
