Technische Universität München
Prüfamt für Verkehrswegebau
Franz-Langinger-Straße 10 | 81245 München

Betreff: Untersuchung zum Korrosionswiderstand von Dübeln und Ankern aus dem 1. Halbjahr 2025 in neutraler Salz-Sprühnebelprüfung gemäß EN ISO 9227:2017

NSS-Test an Dübeln und Ankern der Produktion im 1. Halbjahr 2025

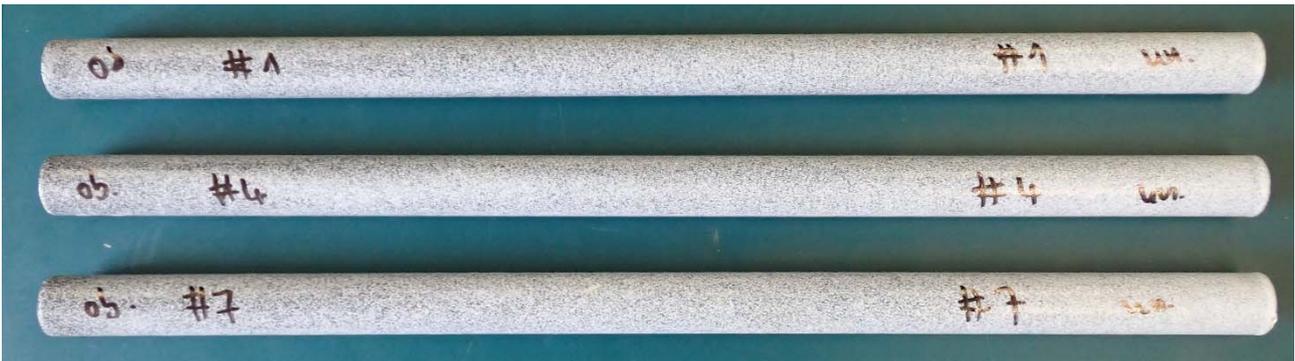
Abbildung 1: Kunststoffbeschichtung der untersuchten Dübel vor der Prüfung.

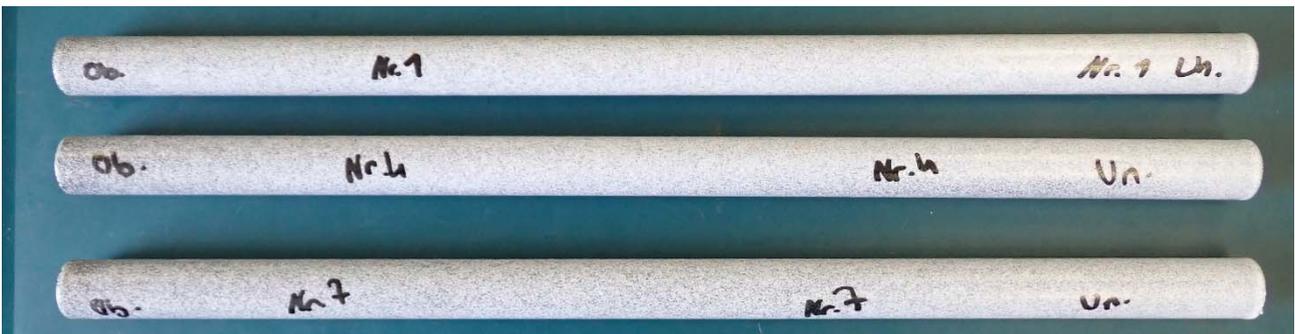
Abbildung 2: Rückseitige Mantelflächen der untersuchten Dübel vor der Prüfung.

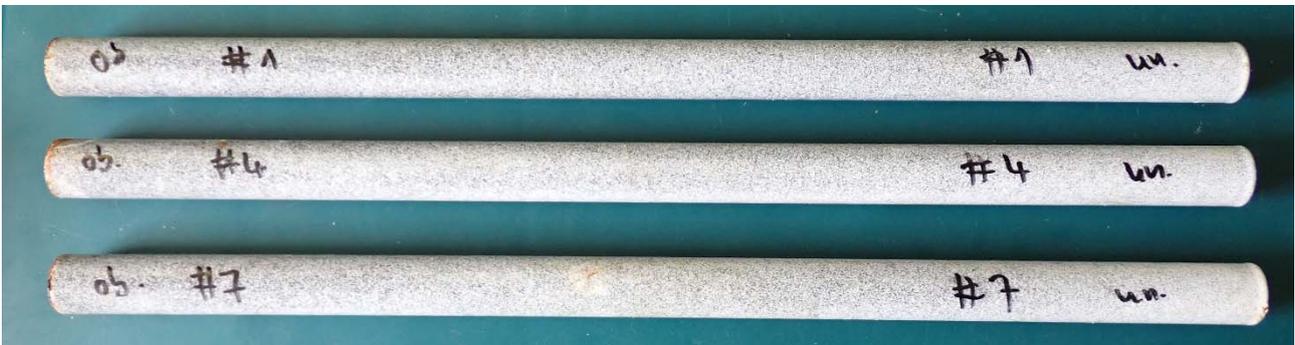
Nach 240 Stunden der Salznebelbeaufschlagung erweist sich die Kunststoffbeschichtung der **Dübel** als effektiver Schutz gegen Korrosion. An der zur Betrachtung stehenden, beschichteten Mantelfläche der Dübel wurden keine Rostmarken festgestellt. Die Abbildungen 1 und 2 zeigen die Proben vor der Prüfung. Der Zustand nach der Prüfung wird mit den Abbildungen 3 und 4 dokumentiert.

Abbildung 3: Die betrachteten Mantelflächen der Dübel zeigen nach 240 Stunden unter Salznebel keine Rostmarken.

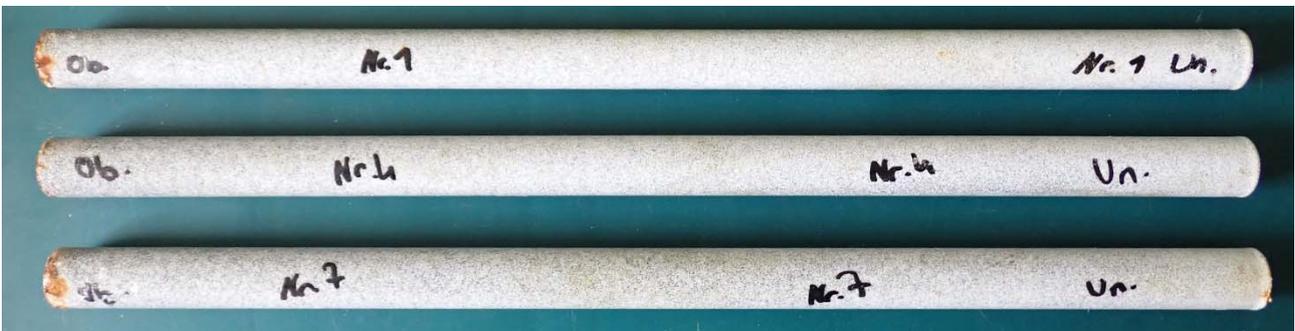
Abbildung 4: Rückseitige Mantelfläche der Dübel nach 240 Stunden unter Salznebel ohne jegliche Korrosion im betrachteten Bereich der Beschichtung.

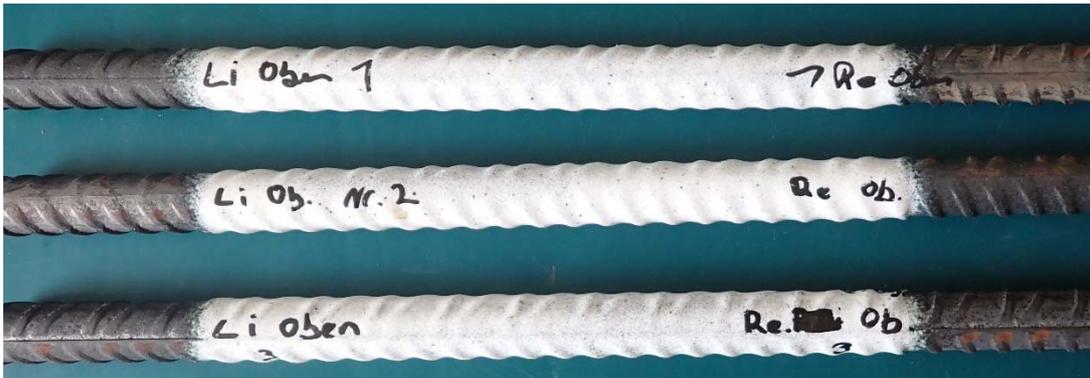
Abbildung 5: Ansicht der Anker im Bereich der Beschichtung vor der Korrosionsprüfung.

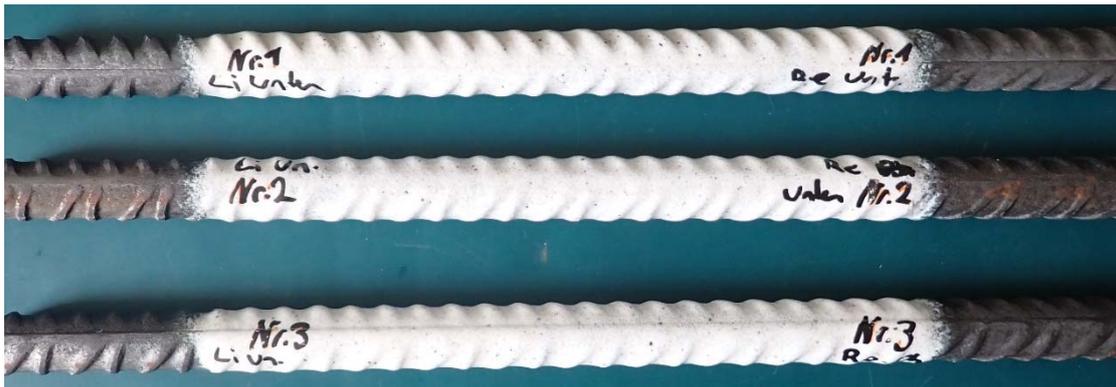
Abbildung 6: Rückseitige Ansicht der Anker im Bereich der Beschichtung vor der Prüfung.

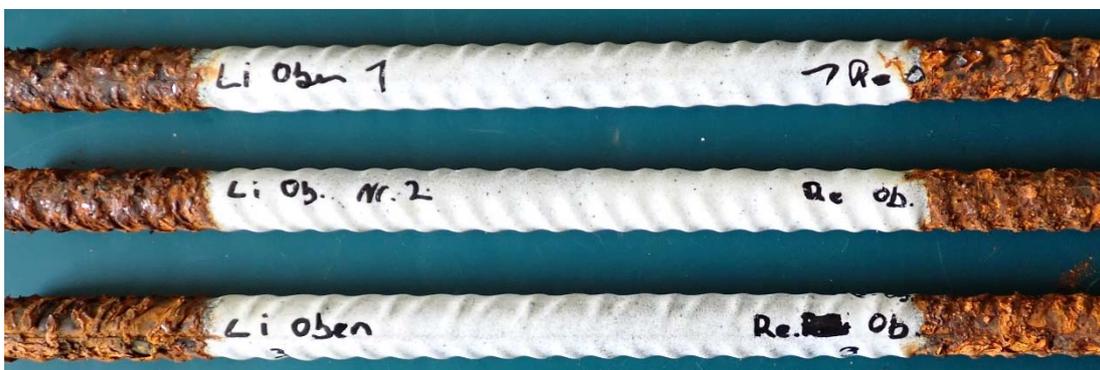
Alle drei untersuchten Anker zeigten im betrachteten Bereich der Mantelfläche nach 240 Stunden unter Salznebel keine Rostmarken. Die Abbildungen 5 und 6 zeigen die Anker vor der Prüfung. Die Abbildungen 7 und 8 dokumentieren den Zustand der Anker nach der Prüfung.

Abbildung 7: Ansicht der Anker im Bereich der betrachteten Beschichtung (ohne Korrosion) nach 240 Stunden Salznebel.

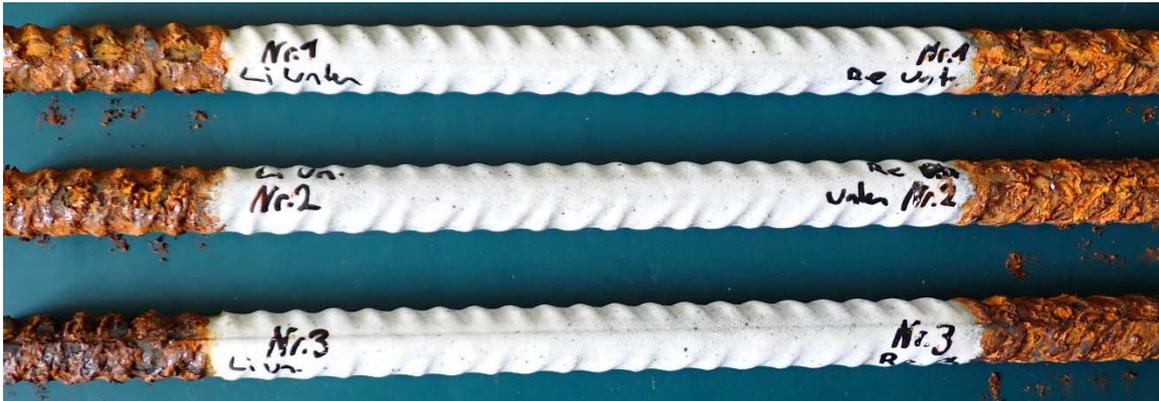
Abbildung 8: Rückseitige Ansicht der Anker im Bereich der betrachteten Beschichtung (ohne Korrosion) nach 240 Stunden Salznebel.
