**Betreff: Untersuchung zum Korrosionswiderstand von Dübeln und Ankern aus dem
2. Halbjahr 2025 in neutraler Salz-Sprühnebelprüfung gemäß EN ISO 9227:2017**

Im Auftrag der *Fa. OTTO BRENTZEL – Stahlverarbeitung e.K.* wurde der Korrosionswiderstand von Dübeln und Ankern in einem „NSS-Test“ (neutraler Salz-Sprühnebel Test) gemäß EN ISO 9227:2017 untersucht.

NSS-Test an Dübeln und Ankern der Produktion im 2. Halbjahr 2025

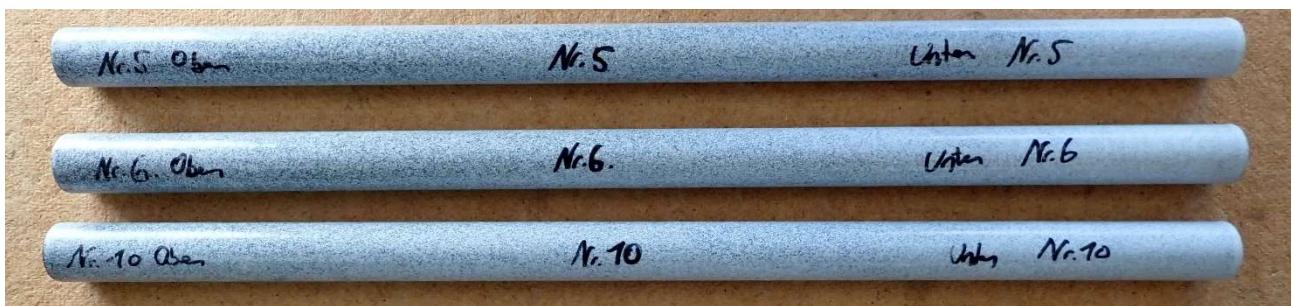
Abbildung 1: Kunststoffbeschichtung der untersuchten Dübel vor der Prüfung.

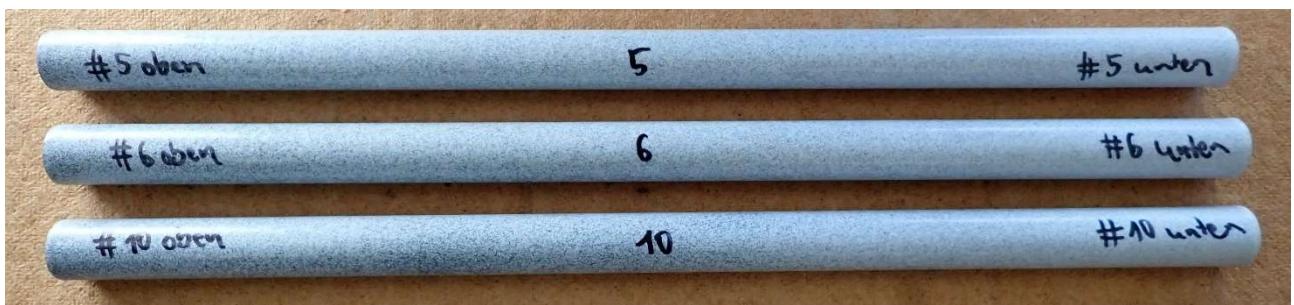
Abbildung 2: Rückseitige Mantelflächen der untersuchten Dübel vor der Prüfung.

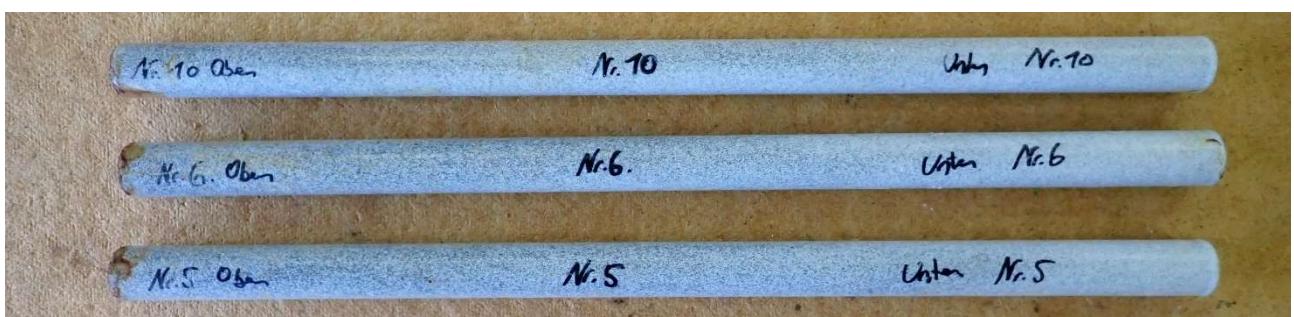
Nach 240 Stunden der Salznebelbeaufschlagung erweist sich die Kunststoffbeschichtung der **Dübel** als effektiver Schutz gegen Korrosion. An der zur Betrachtung stehenden, beschichteten Mantelfläche der Dübel wurden keine Rostmarken festgestellt. Die Abbildungen 1 und 2 zeigen die Proben vor der Prüfung. Der Zustand nach der Prüfung wird mit den Abbildungen 3 und 4 dokumentiert.

Abbildung 3: Die betrachteten Mantelflächen der Dübel zeigen nach 240 Stunden unter Salznebel keine Rostmarken.

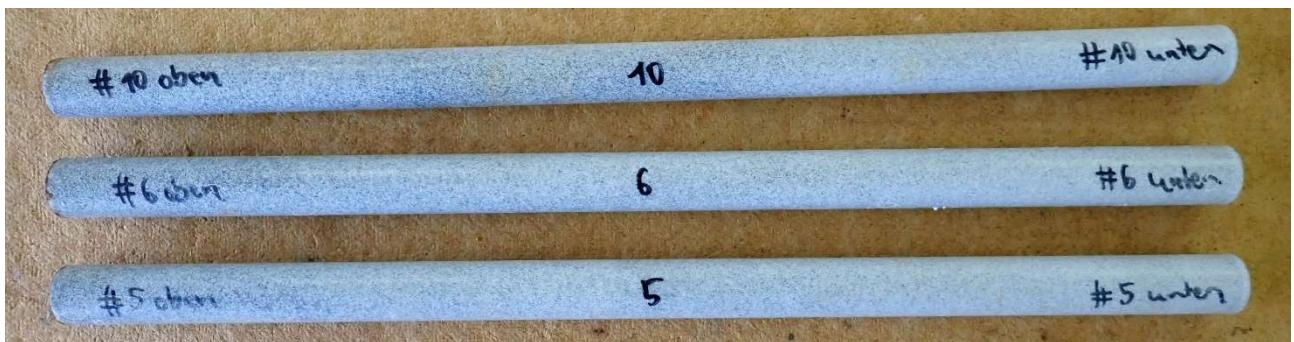
Abbildung 4: Rückseitige Mantelfläche der Dübel nach 240 Stunden unter Salznebel ohne jegliche Korrosion im betrachteten Bereich der Beschichtung.

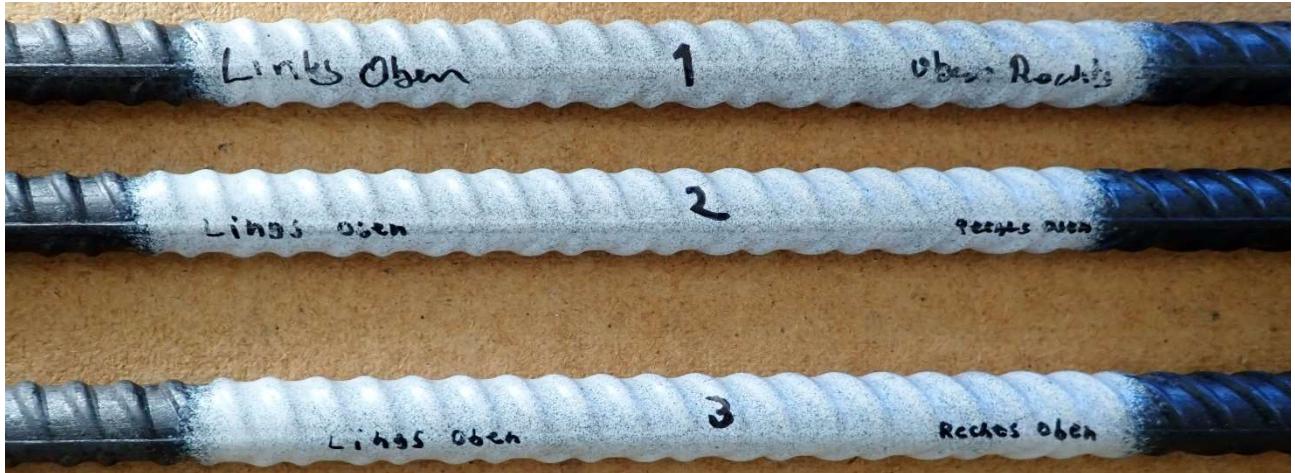
Abbildung 5: Ansicht der Anker im Bereich der Beschichtung vor der Korrosionsprüfung.

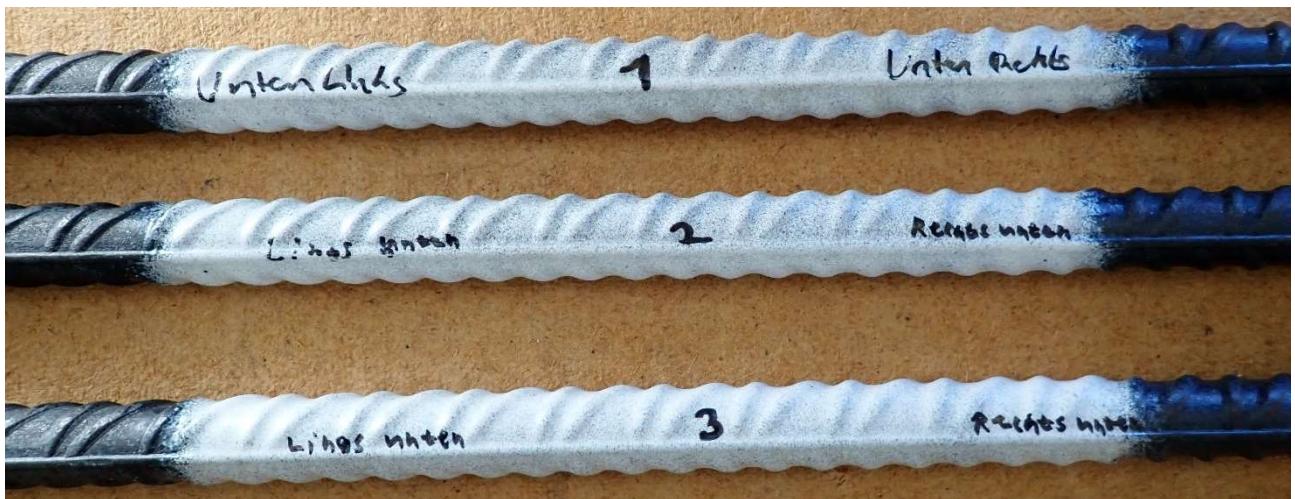
Abbildung 6: Rückseitige Ansicht der Anker im Bereich der Beschichtung vor der Prüfung.

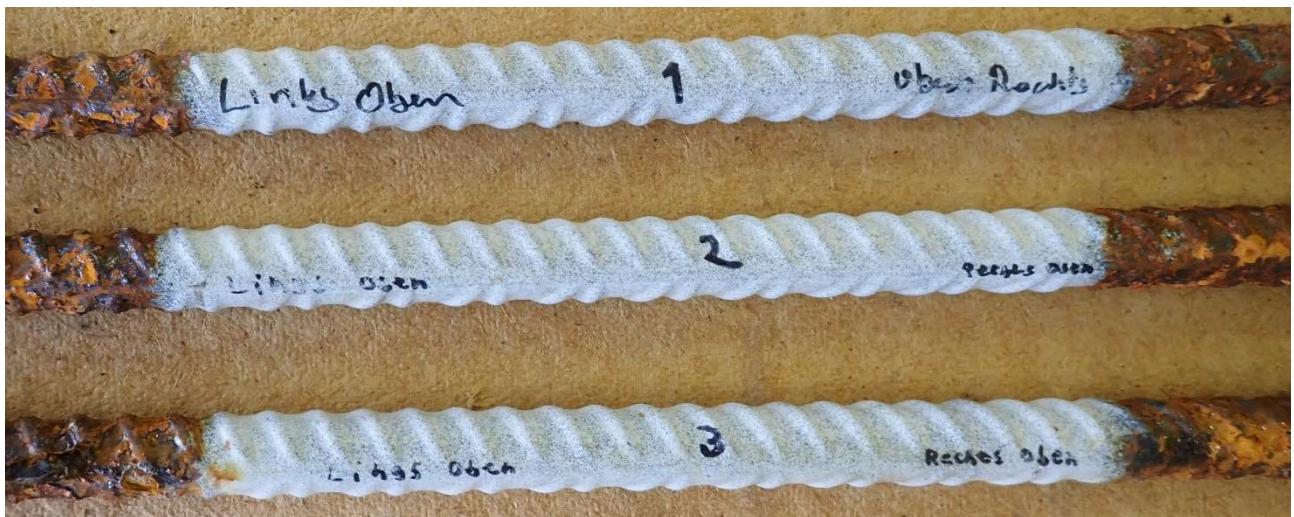
Alle drei untersuchten Anker zeigten im betrachteten Bereich der Mantelfläche nach 240 Stunden unter Salznebel keine Rostmarken. Die Abbildungen 5 und 6 zeigen die Anker vor der Prüfung. Die Abbildungen 7 und 8 dokumentieren den Zustand der Anker nach der Prüfung.

Abbildung 7: Ansicht der Anker im Bereich der betrachteten Beschichtung (ohne Korrosion) nach 240 Stunden Salznebel.

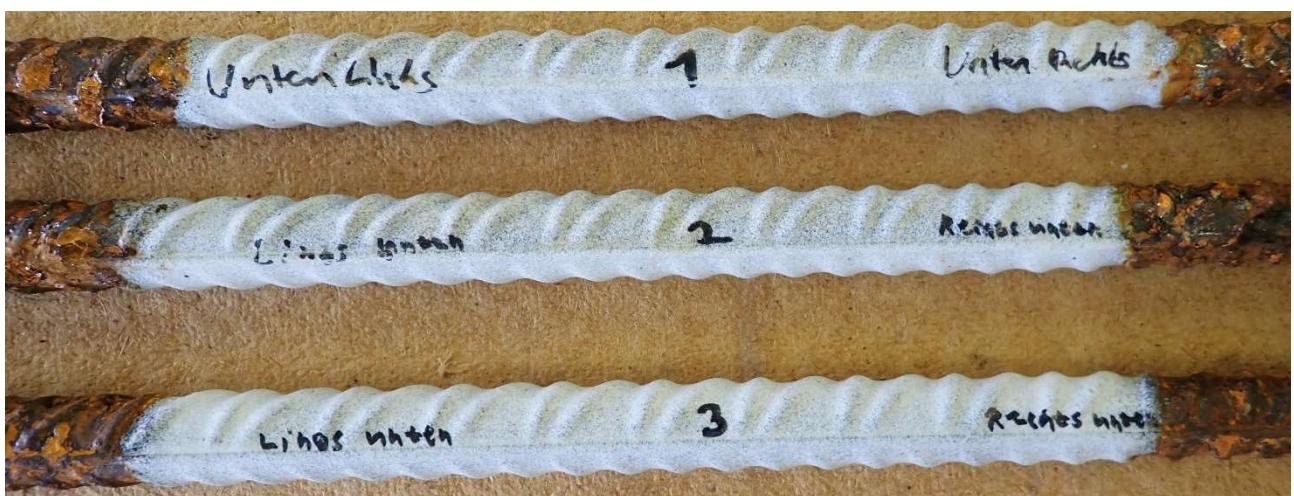
Abbildung 8: Rückseitige Ansicht der Anker im Bereich der betrachteten Beschichtung (ohne Korrosion) nach 240 Stunden Salznebel.
