TECHNISCHE UNIVERSITÄT MÜNCHEN  
Prüfamt für Verkehrswegebau

München, 05.06.2025  
2025-060/Brentzel/GÜ 01/2025

## **BERICHT GÜ 01/2025**

### **Güteüberwachung 1. Halbjahr 2025 Ausziehversuche an Dübeln für Betonstraßen (Fa. Brentzel, Fischbach)**

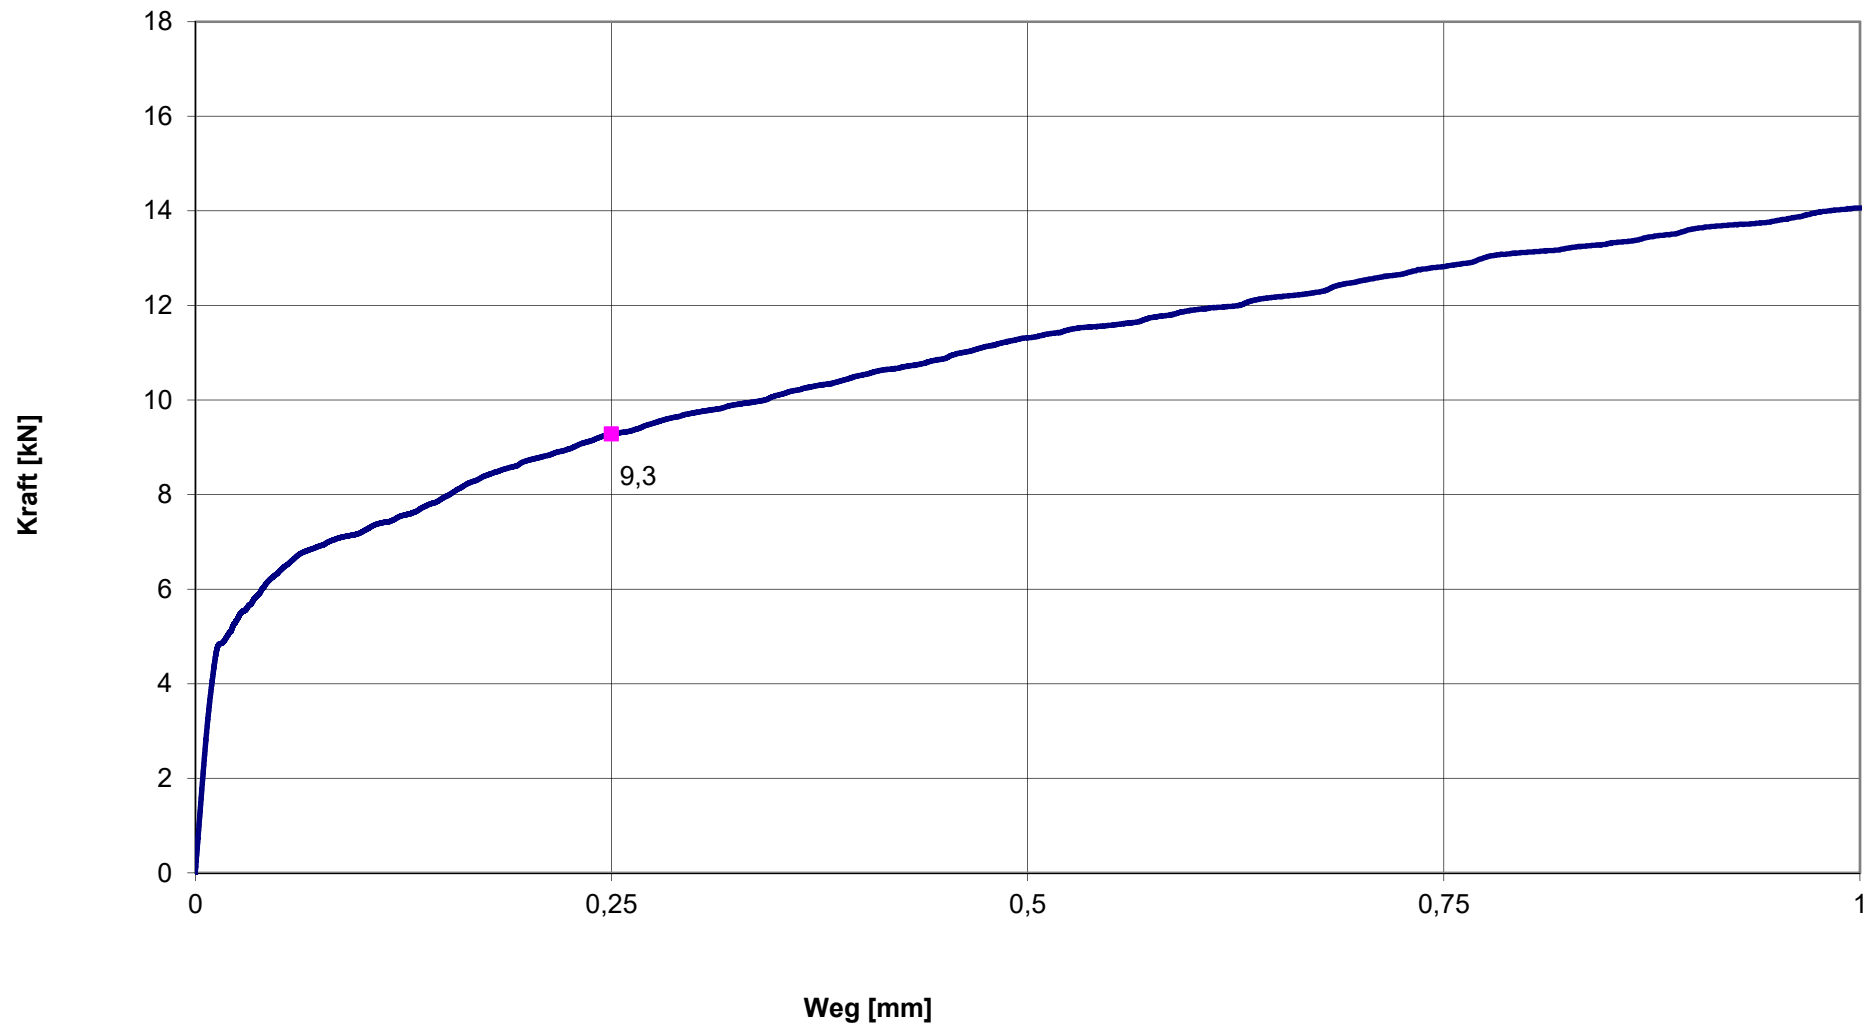
**Ausziehversuch \_ Durchmesser: 25 mm \_ Dübel Nr.: 2 \_ Betonalter: 23 h \_ 1 . Belastung**

| Ausziehkraft [kN] bei 0,25 mm Weg | | | | |
|---|---|---|---|---|
| 1. Belastung | 9,3 | 7,5 | 7,7 | $\leq 18$ |

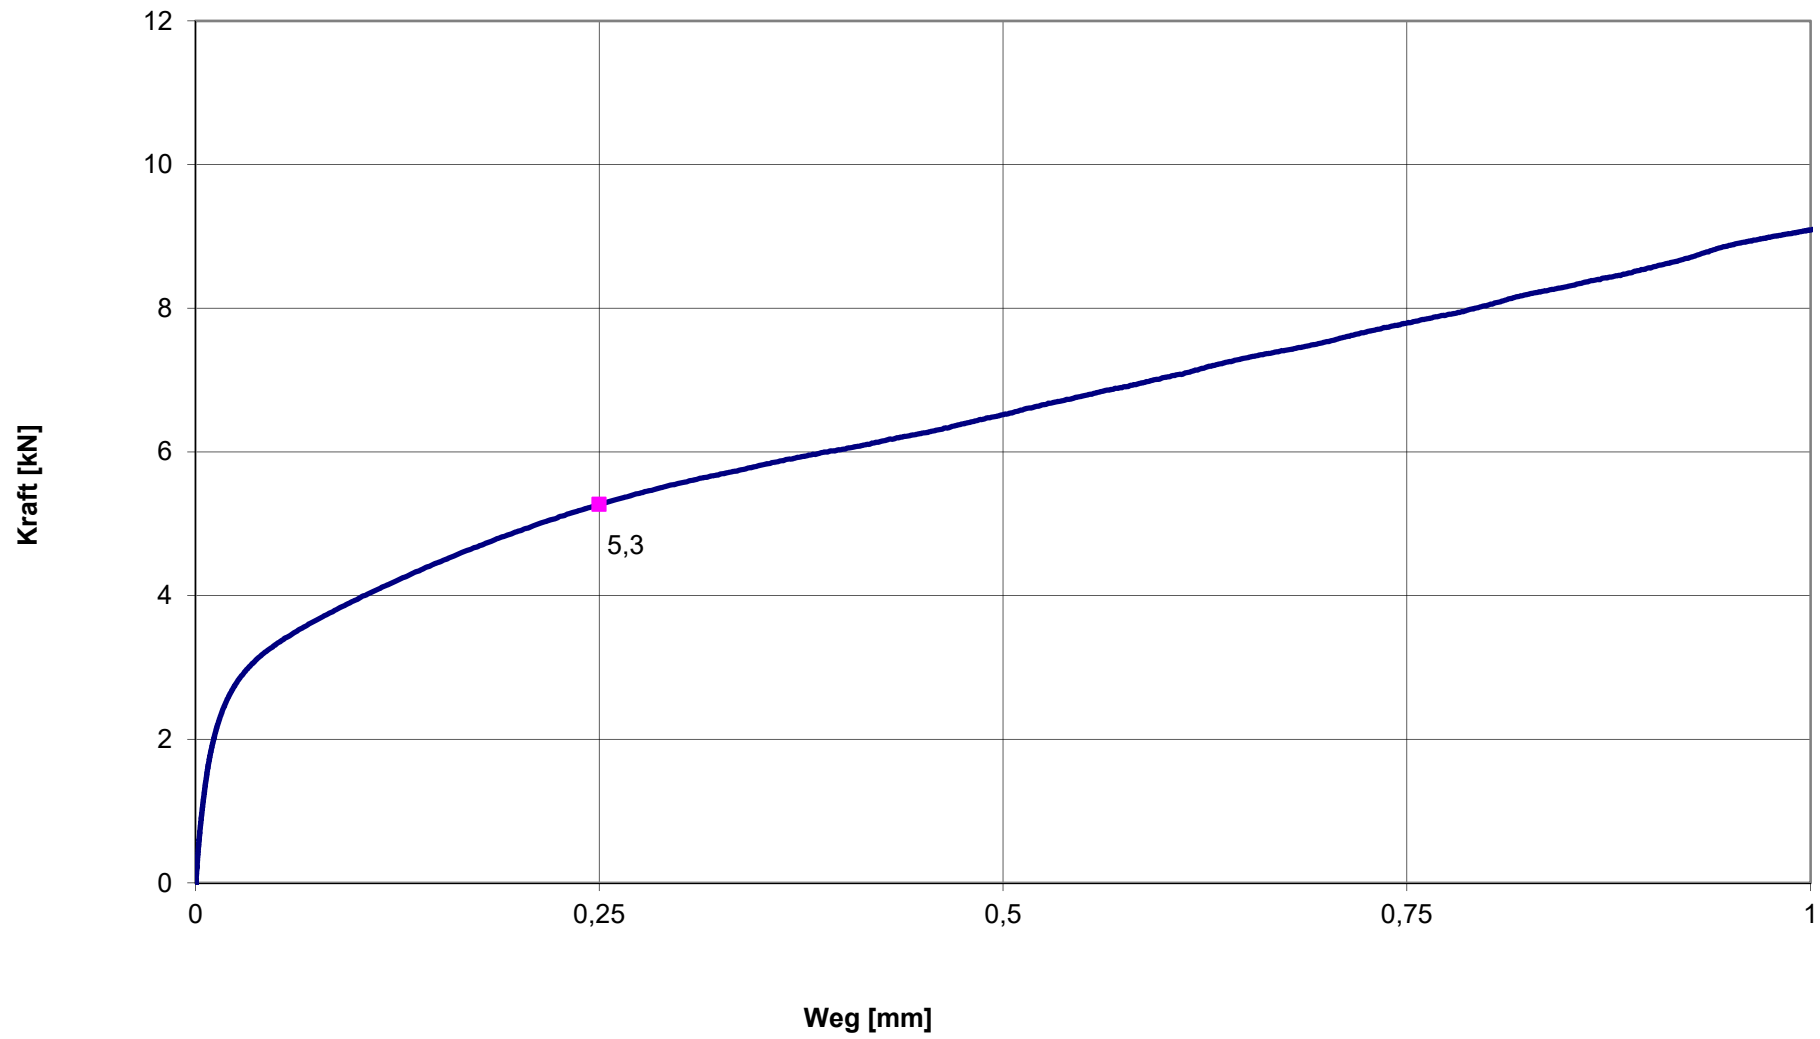
**Ausziehversuch \_ Durchmesser: 25 mm \_ Dübel Nr.: 2 \_ Betonalter: 23 h \_ 5 . Belastung**

| Ausziehkraft [kN] bei 0,25 mm Weg | | | | |
|---|---|---|---|---|
| 5. Belastung | 5,3 | 4,7 | 4,7 | $\leq 12$ |

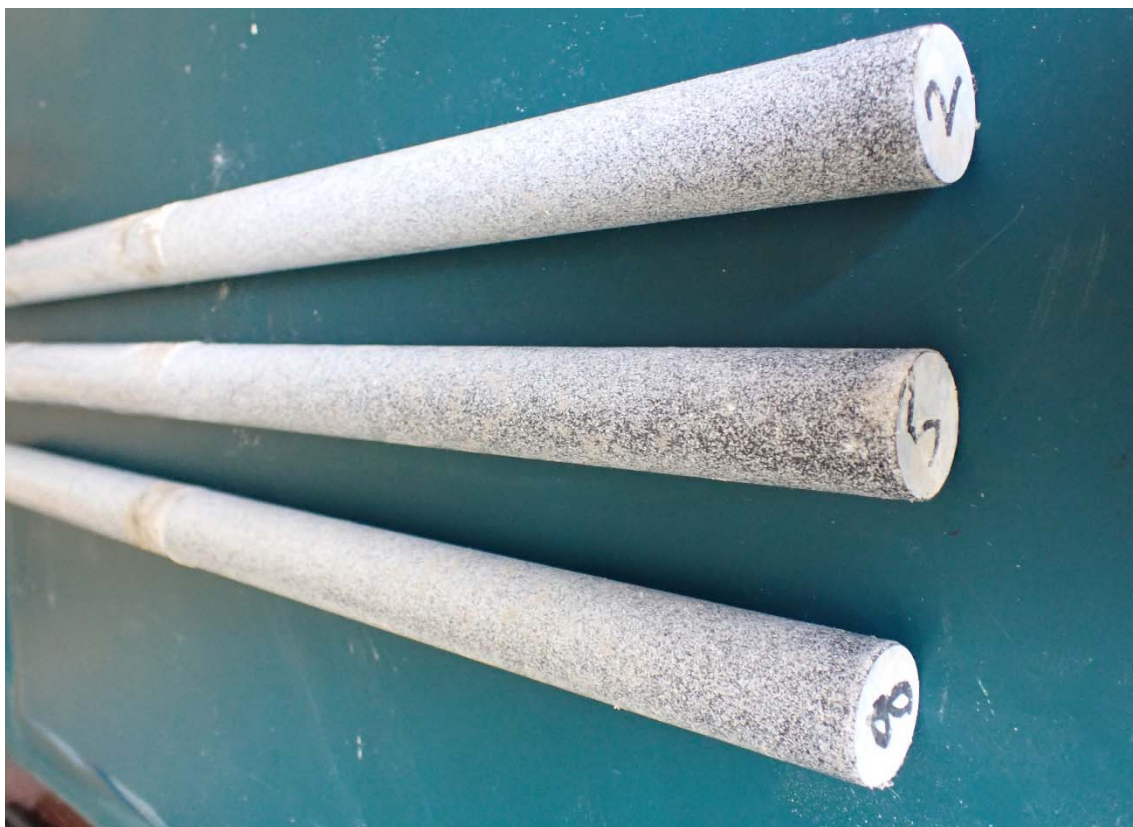
Nach Durchführung der Belastung wurden die Dübel jeweils ganz aus dem Betonprisma herausgezogen. An keinem der geprüften Dübel konnten Beschädigungen an der Beschichtung oder Ablösungen der Beschichtung vom Stahldübel festgestellt werden. Bilder in Anlage 8 zeigen die geprüften Dübel nach der Versuchsdurchführung.

Bild 1: Geprüfte Dübel Nr. 2, Nr. 5 und Nr. 8 ohne Beschädigung oder Ablösung der Beschichtung.

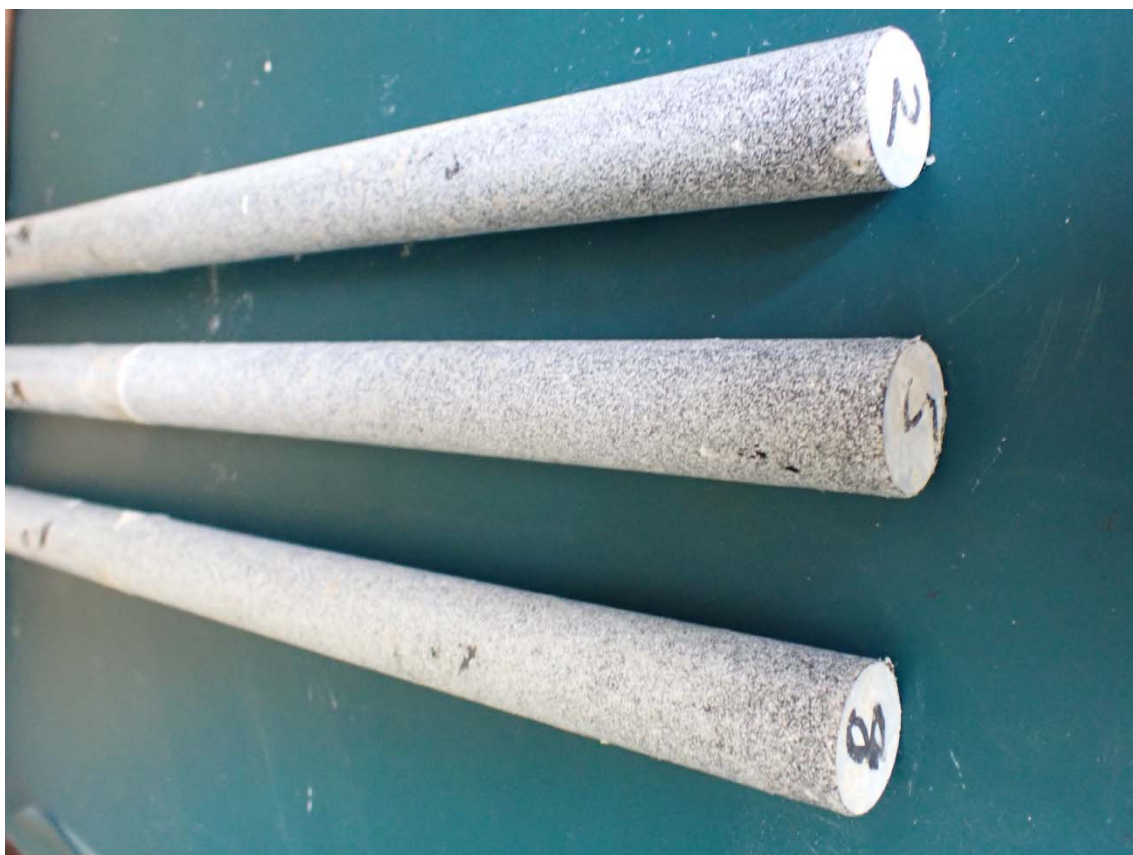
Bild 2: Ansicht der weiteren Mantelflächen der Dübel nach der Prüfung, ohne Beschädigung der Beschichtung.
